# Πάρκο Περιβαλλοντικής Ευαισθητοποίησης «Α. Τρίτσης»

Έλεγχος ζημιών εξοπλισμού  
Προτεινόμενες εργασίες αποκατάστασης

Μάιος 2009

### Ζημιές στο Πάρκο «Αντώνης Τρίτσης»

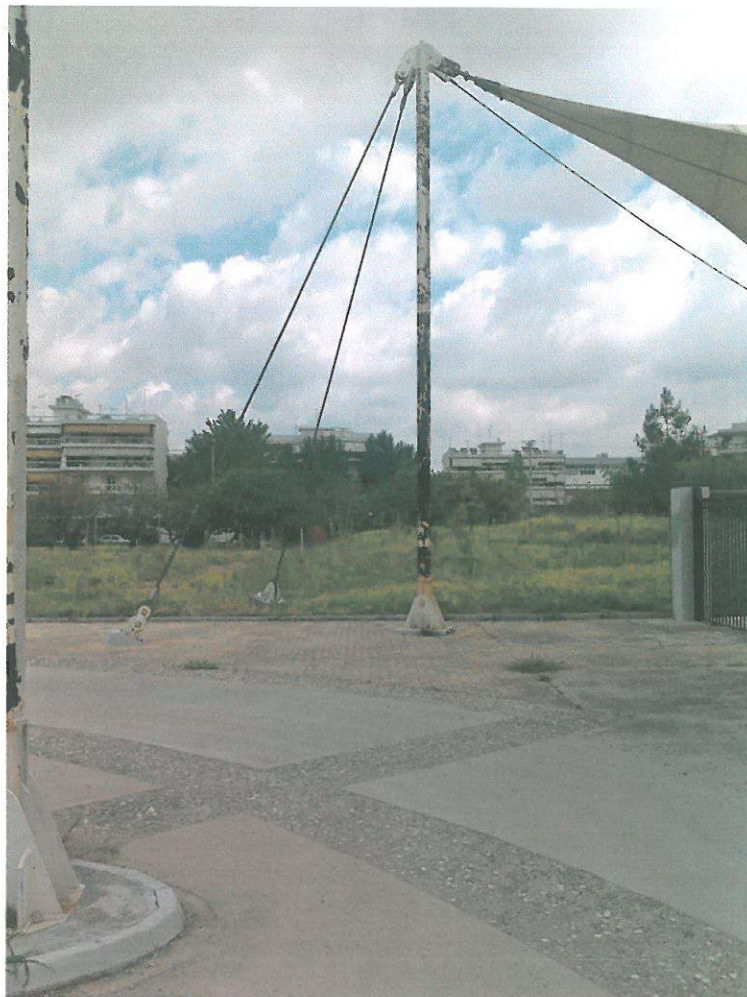
Κατά μήκος της περιμετρικής περίφραξης υπάρχουν ζημιές και καταστροφές με πολλαπλά ανοίγματα συνολικού μήκους 220 μ.μ. περίπου. Οι σιδηροκατασκευές που στηρίζουν τις τέντες στις εισόδους χρειάζονται βάψιμο και λείπουν τμήματα τέντας.

Τμήμα Τέντας εισόδου

8. Αποκατάσταση στα χωροδικτυώματα του πάρκου με συμπλήρωση τμημάτων που έχουν αποξηλωθεί (Τέντες, αντηρίδες, συρματοσκόινα κλπ) και χρωματισμός αυτών.

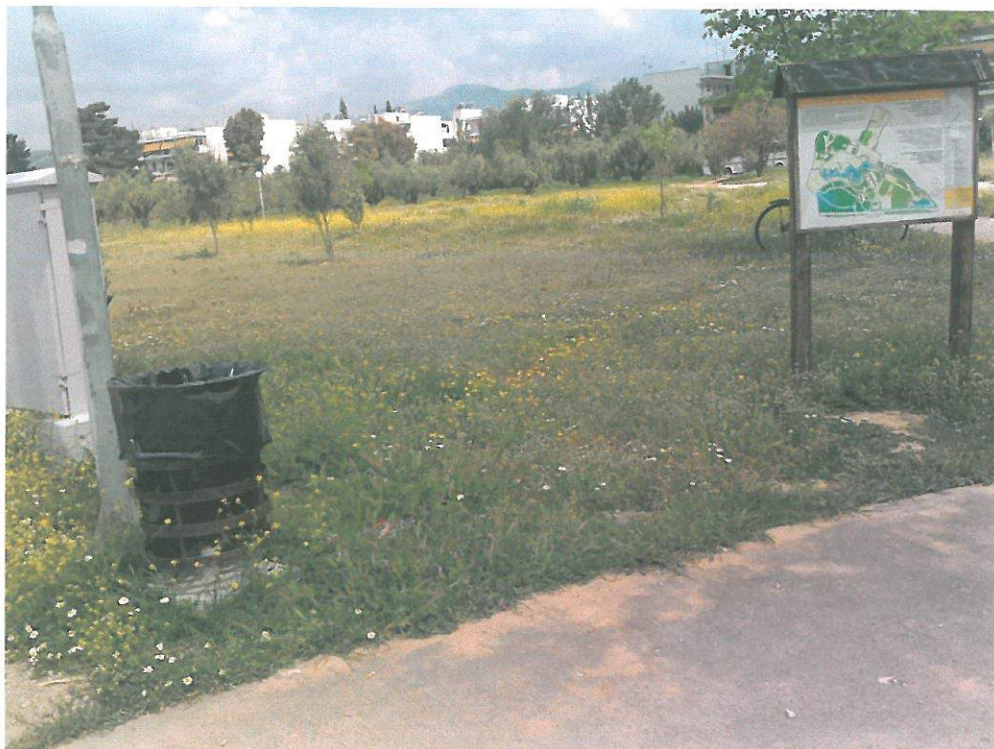
Το ίδιο ισχύει και για τα παγκάκια της αρχικής μελέτης που έχει απομείνει το 5% και έχουν μεταγενέστερα τοποθετηθεί από τους παρόδιους Δήμους μερικές δεκάδες άλλου τύπου παγκάκια.

Η σηματοδότηση με ξύλινες επιγραφές έχει διασωθεί το 10%.

Ξύλινη Έπιγραφή και παγκάκι

1. Ξύλινα παγκάκια

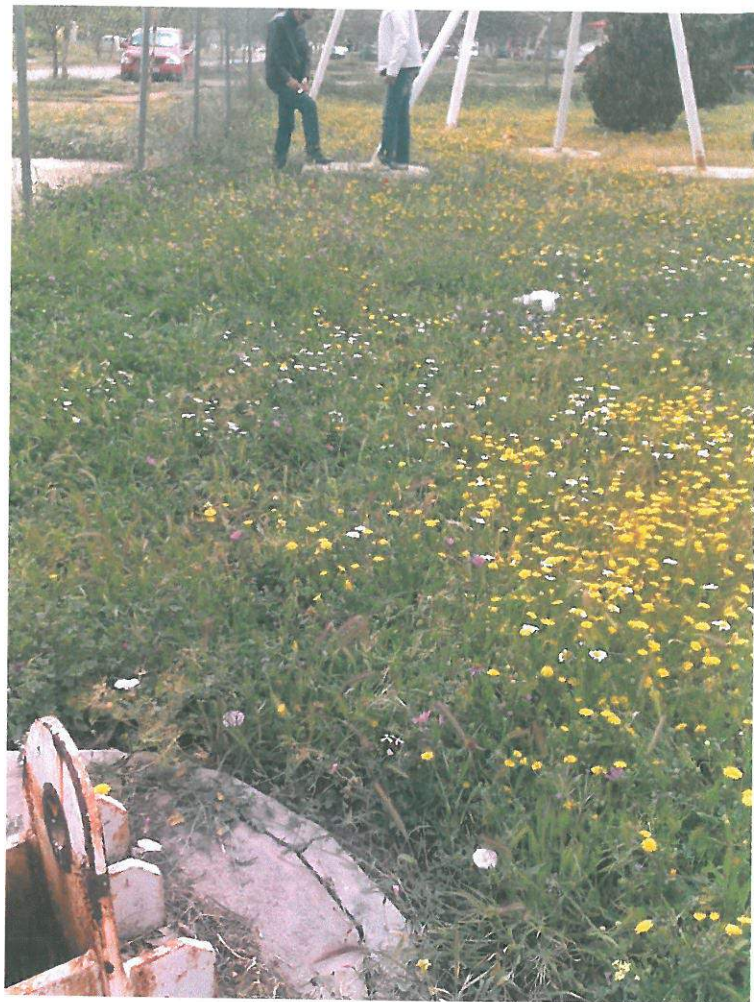
Βάσεις στηριγμάτων τέντας εισόδου

3. Αποξήλωση όλων των επικίνδυνων σιδηρών υπολειμμάτων (βάσεων από καλάθια αχρήστων, φωτιστικών ιστών, καθιστικών κλπ.)
4. Απαγόρευση της πρόσβασης με κλείσιμο όλων των ανοιγμάτων στα εγκαταλελειμμένα περίπτερα όπισθεν της καφετέριας και στη λίμνη Αχελωΐδα λόγω επικινδυνότητας, συσσώρευσης σκουπιδιών κλπ.

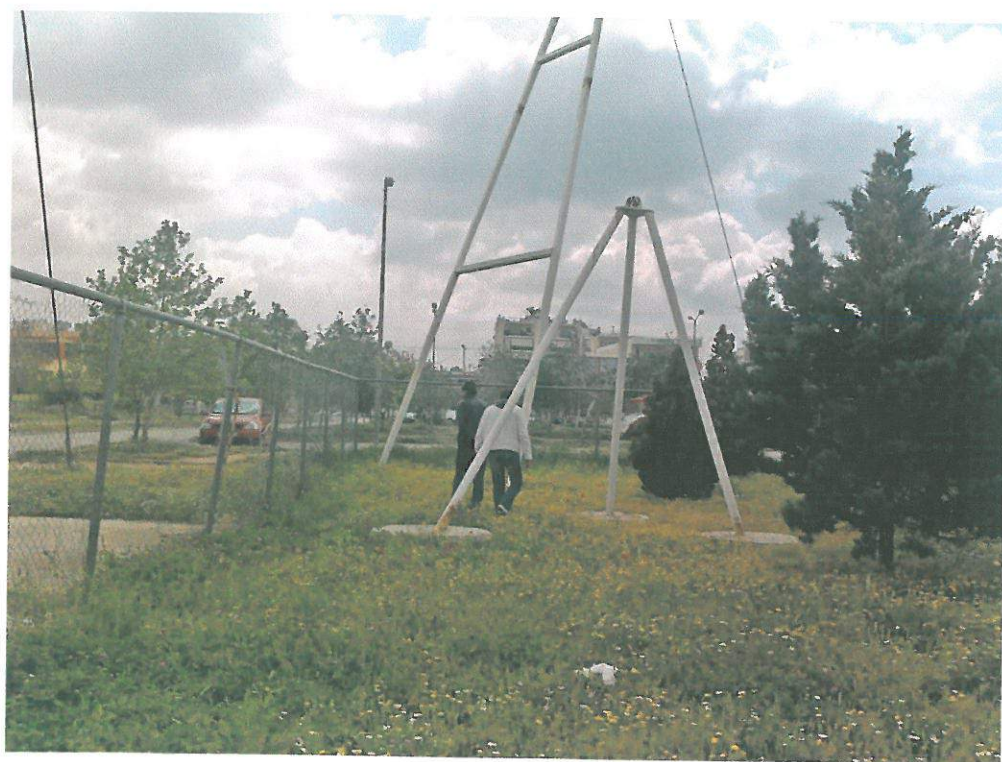
Κατεστραμμένη τέντα εισόδου

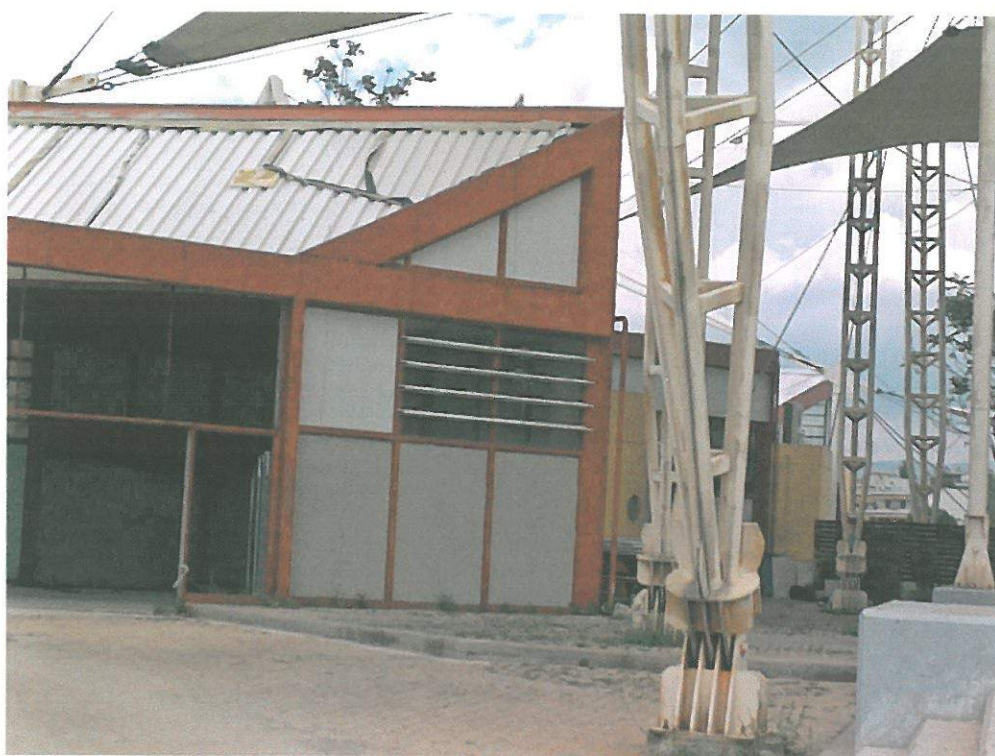
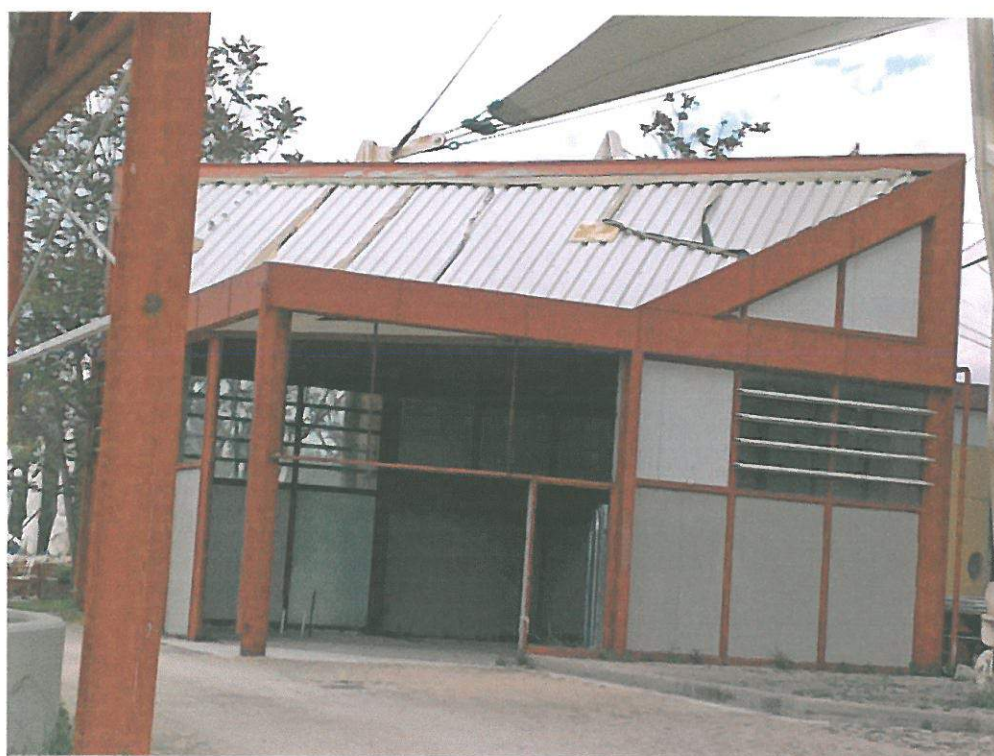
Το περίπτερο με τις τέντες στη Λίμνη Ασωπιάδα κατά τα  $\frac{3}{4}$  είναι κατεστραμένο (ξηλωμένα κουφώματα, δάπεδα, τζάμια, υδραυλικά, φώτα, ψευδοροφές). Στο  $\frac{1}{3}$  του κτίσματος λειτουργεί καφετέρια.

↑  
Τὸ περὶπτερο μὲ τὶς τέντες εἰν λιμὴν Ἀσωπιᾶδα.  
↓

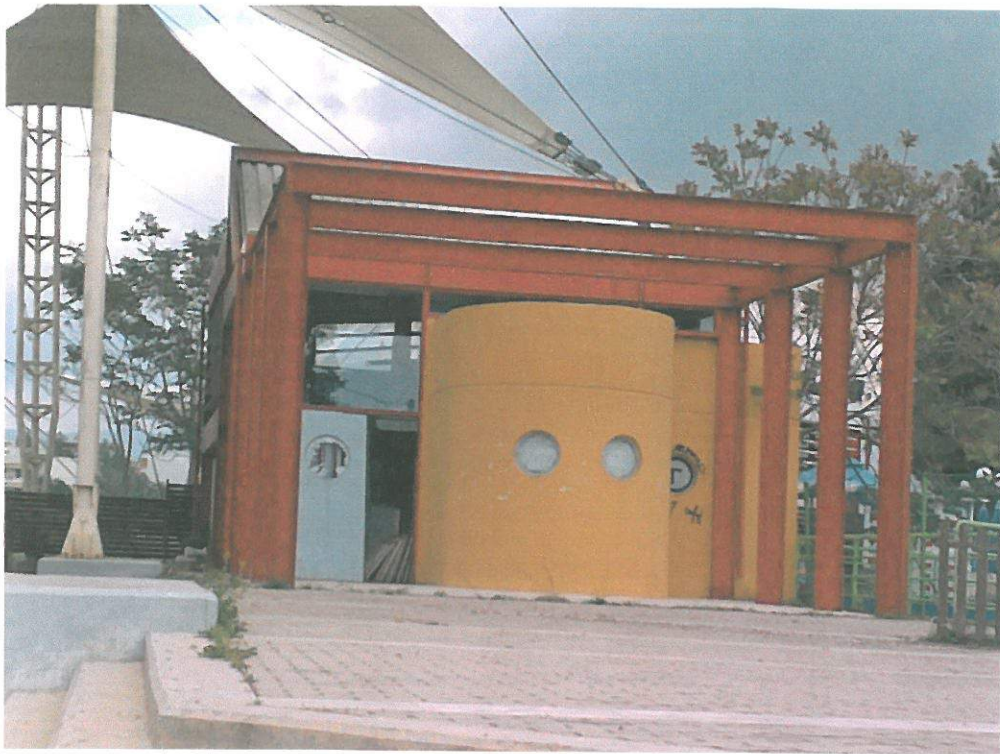
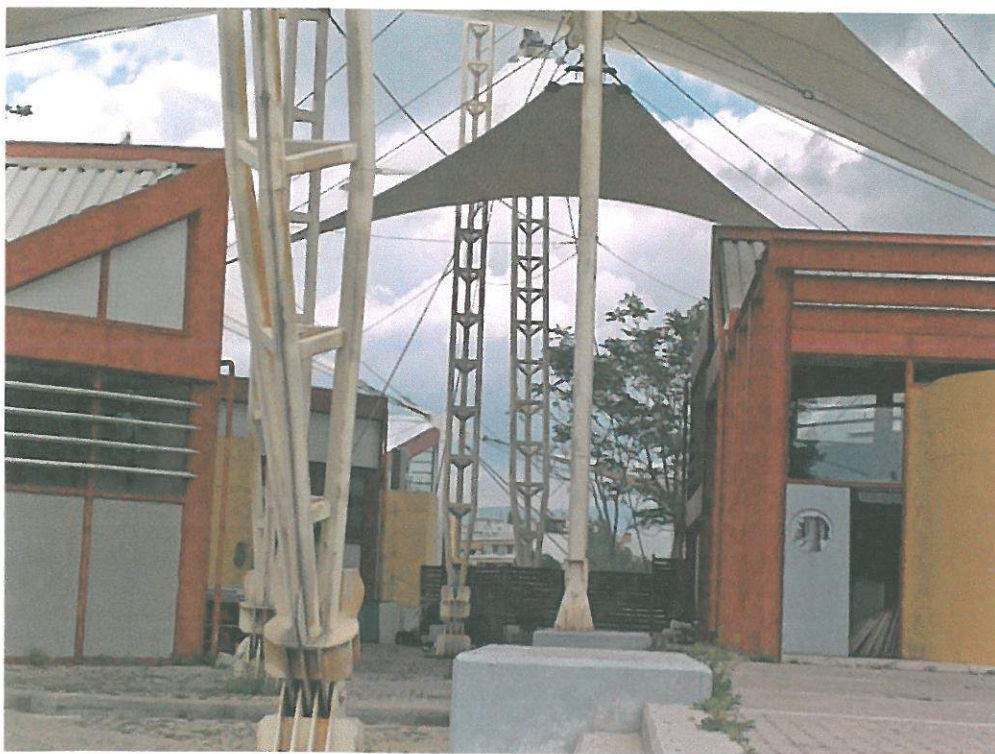
Το περίπτερο στη λίμνη Αχελωΐδα είναι ολικώς κατεστραμένο.

↑  
Τὸ περίπτερο μὲ τὶς τέντες ἐπὶ τὸν λιμένα Ἀλωπιδῶνα  
↓

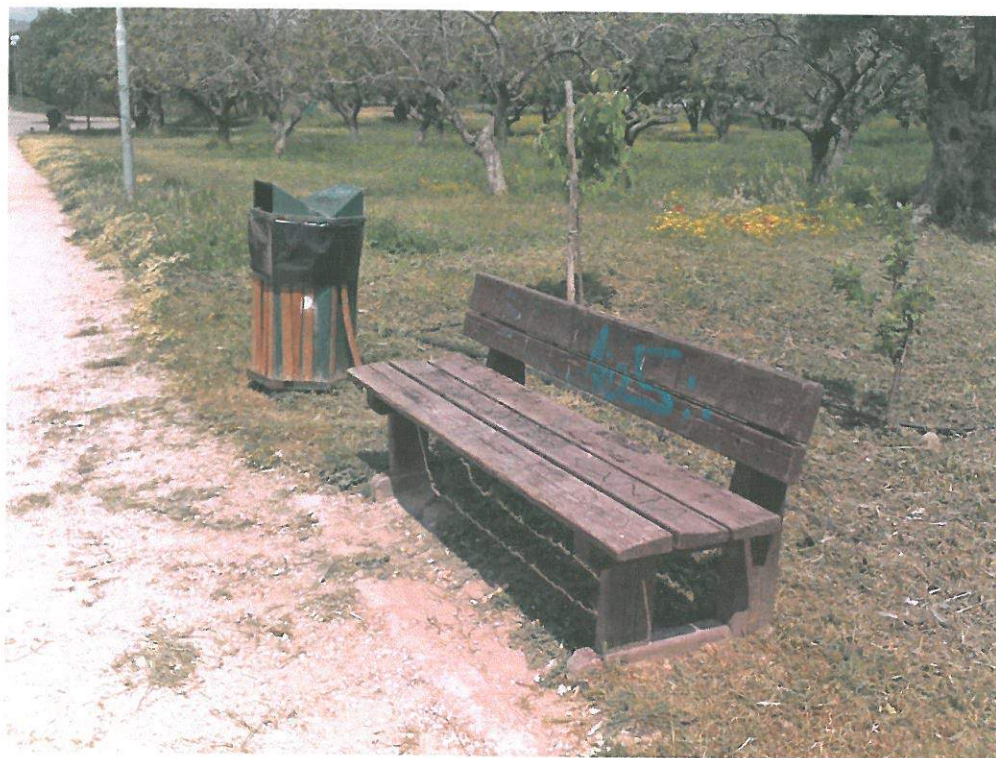
Από τα αρχικώς τοποθετηθέντα καλάθια αχρήστων έχει απομείνει το 5% και τα τελευταία χρόνια οι παρόδιοι Δήμοι έχουν τοποθετήσει μερικές δεκάδες άλλου τύπου καλάθια τα οποία είναι μισοκατεστραμένα.

Παγκάκι - Κάδος αχρίβτων  
(από Δήμο)

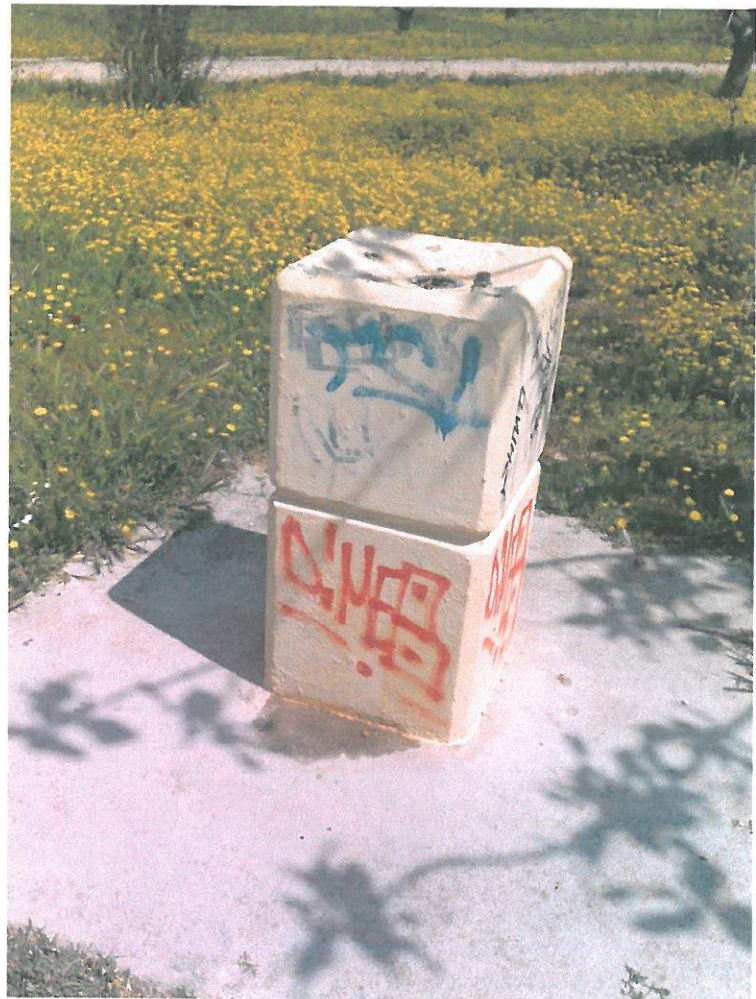
Οι τσιμεντένιες κρήνες είναι όλες κατεστραμένες και σε αχρηστία.

Κρίνη

3. Τοποθέτηση κρηνών σε κομβικά σημεία αφού εξασφαλισθεί η ύπαρξη πόσιμου νερού (τεμ. 10).

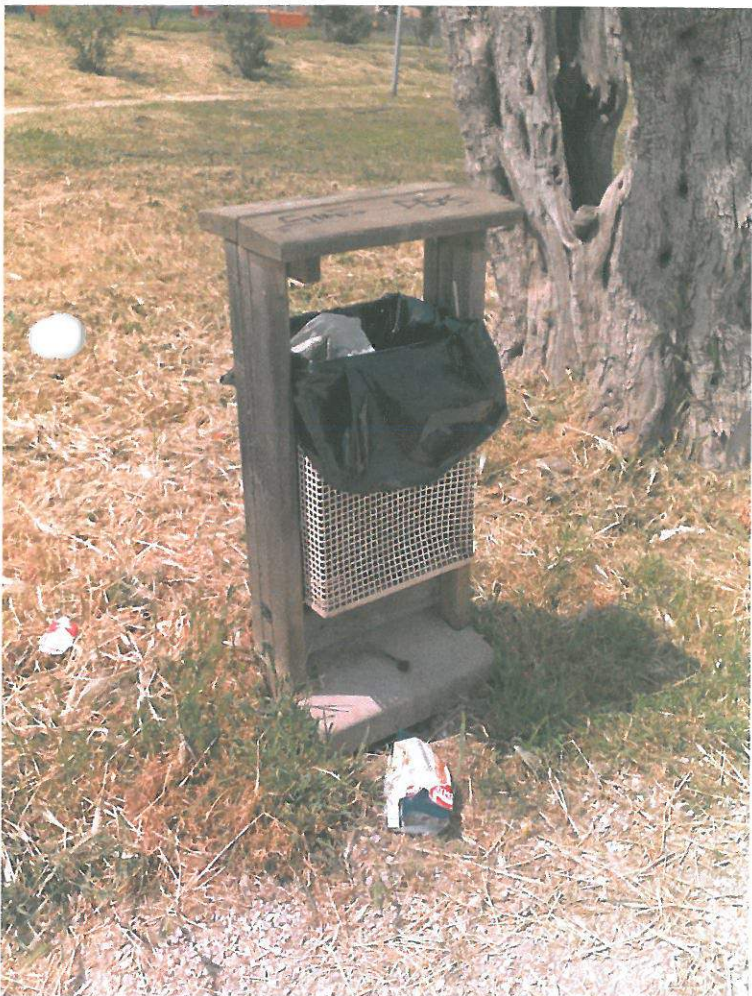
Καλαβός αχρήστων αρχικής μελέτης

2. Καλάθια αχρήστων περίπου 60 τεμ. αφού ελεγχθεί η θέση και η κατάσταση των υπαρχόντων.

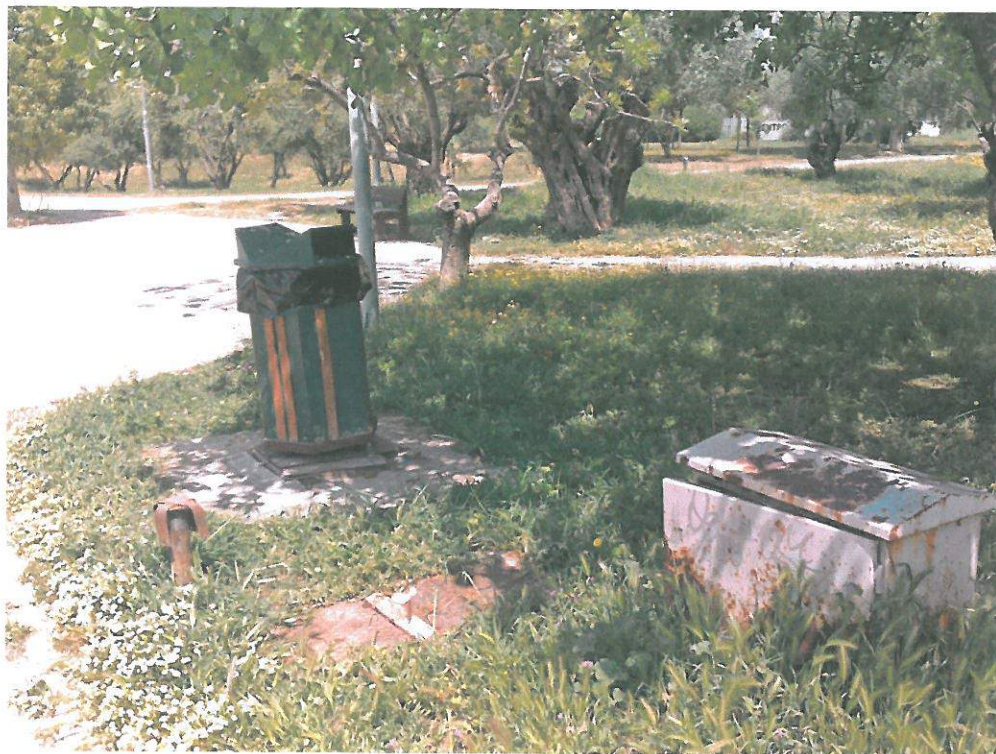
Κάλαδες αχρίετων από Δήμο - Πίλαρ

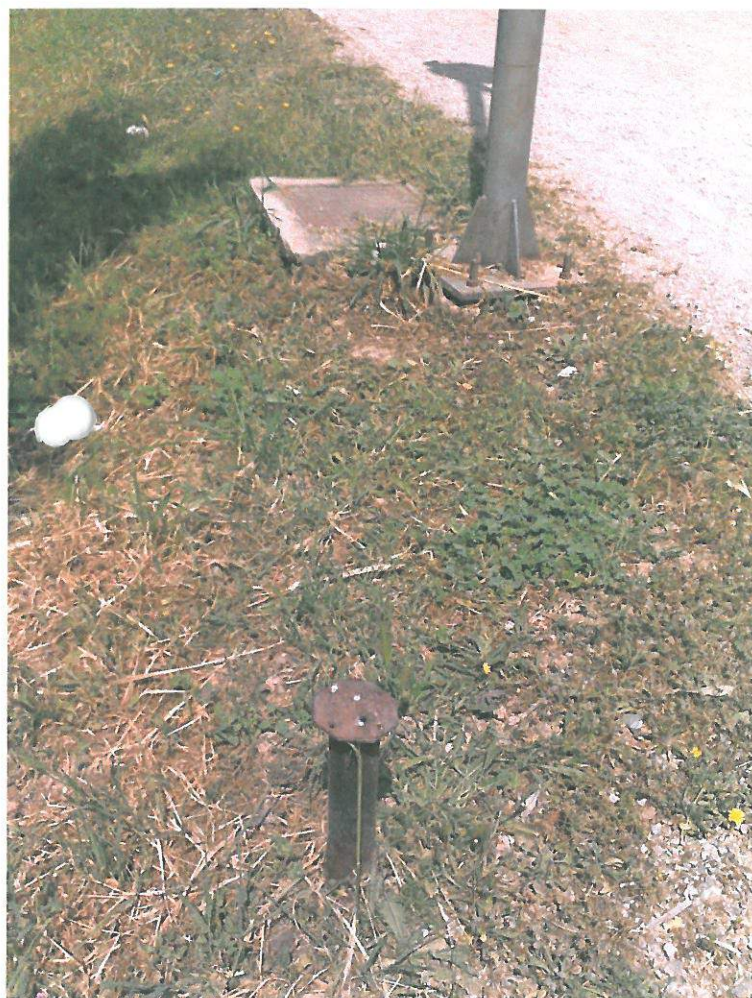
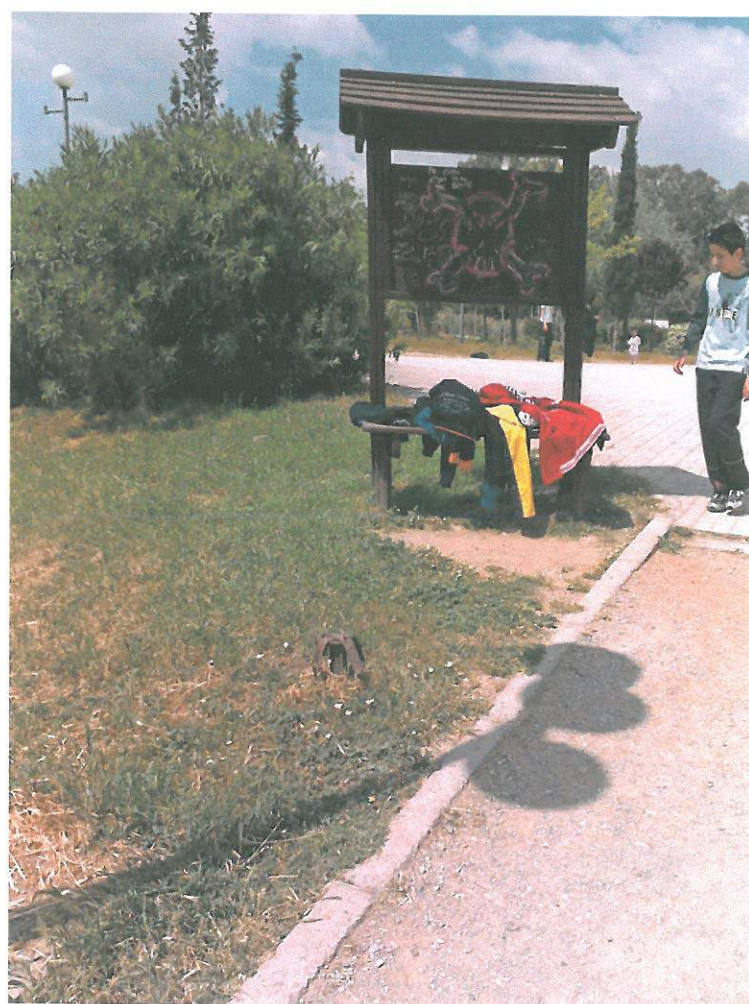
Ξύλινη Έπιγραφη

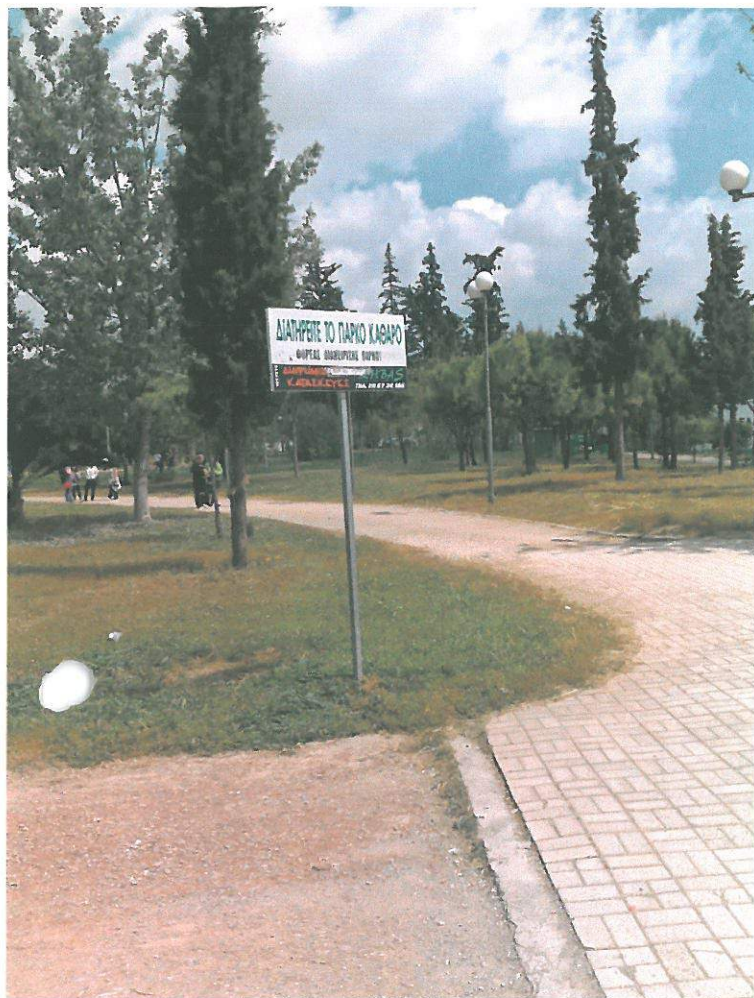
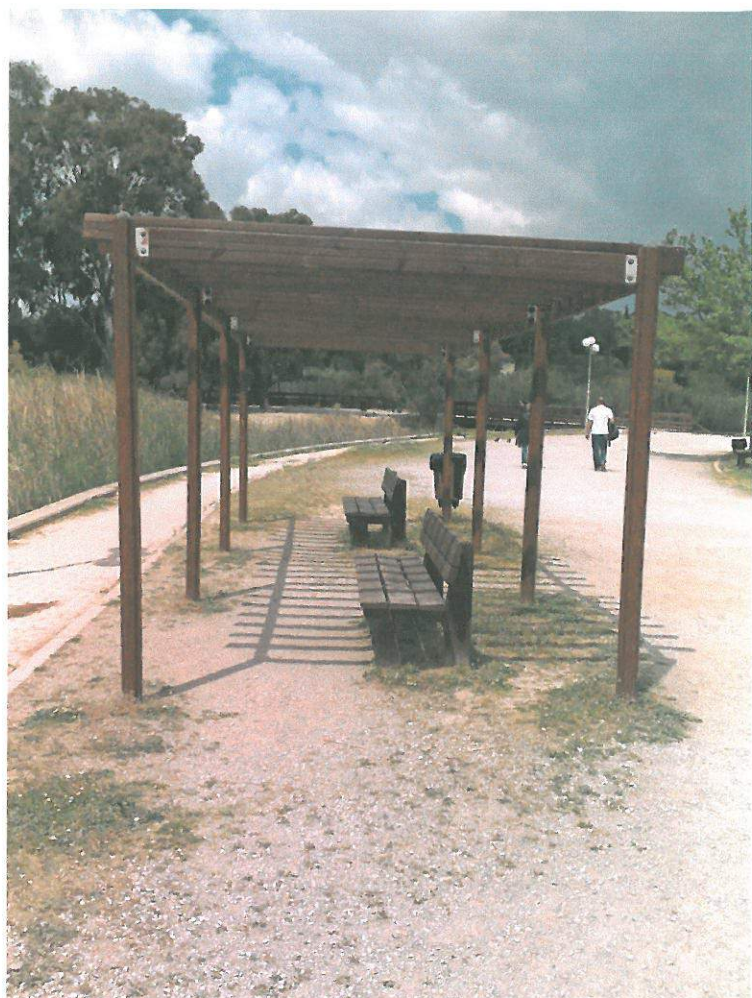
Τα ξύλινα στέγαστρα (κιόσκια) και τα παρατηρητήρια πουλιών θέλουν σοβαρές επισκευές και σε ορισμένες περιπτώσεις ανακατασκευές.

Ξύλινη Πέργκολα

5. Έλεγχος και συμπλήρωση των τμημάτων που λείπουν από τα ξύλινα κιγκλιδώματα και δάπεδα στις γέφυρες, λίμνες, κανάλια.
6. Επισκευή στα ξύλινα κιόσκια και παρατηρητήρια πουλιών με συμπλήρωση κατεστραμμένων τμημάτων και χρωματισμός αυτών.

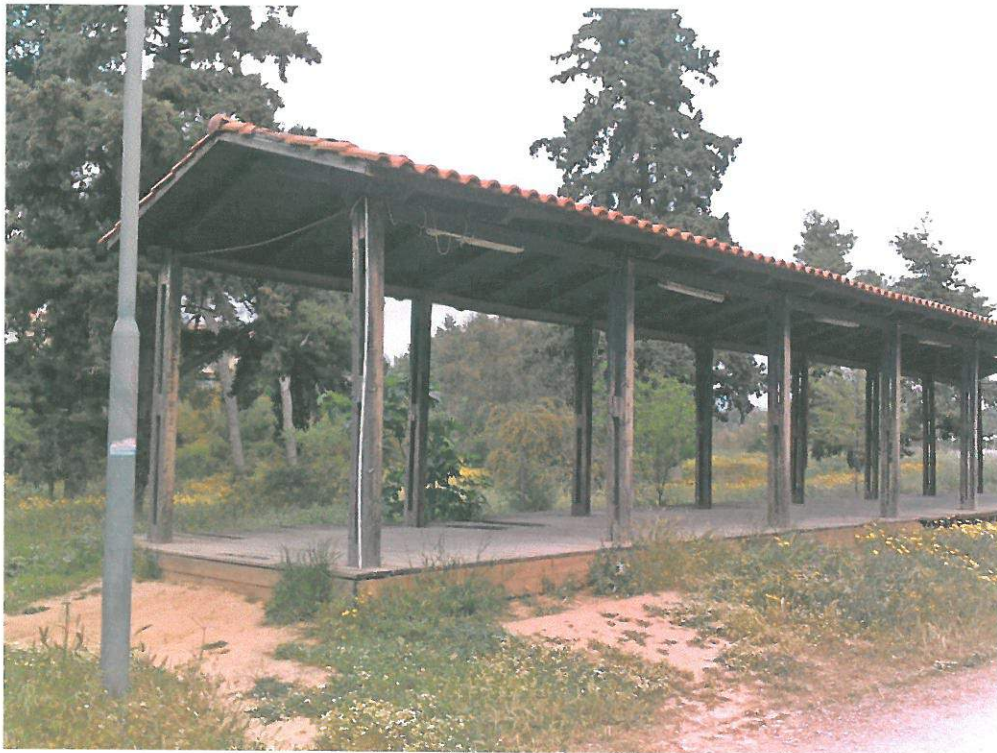
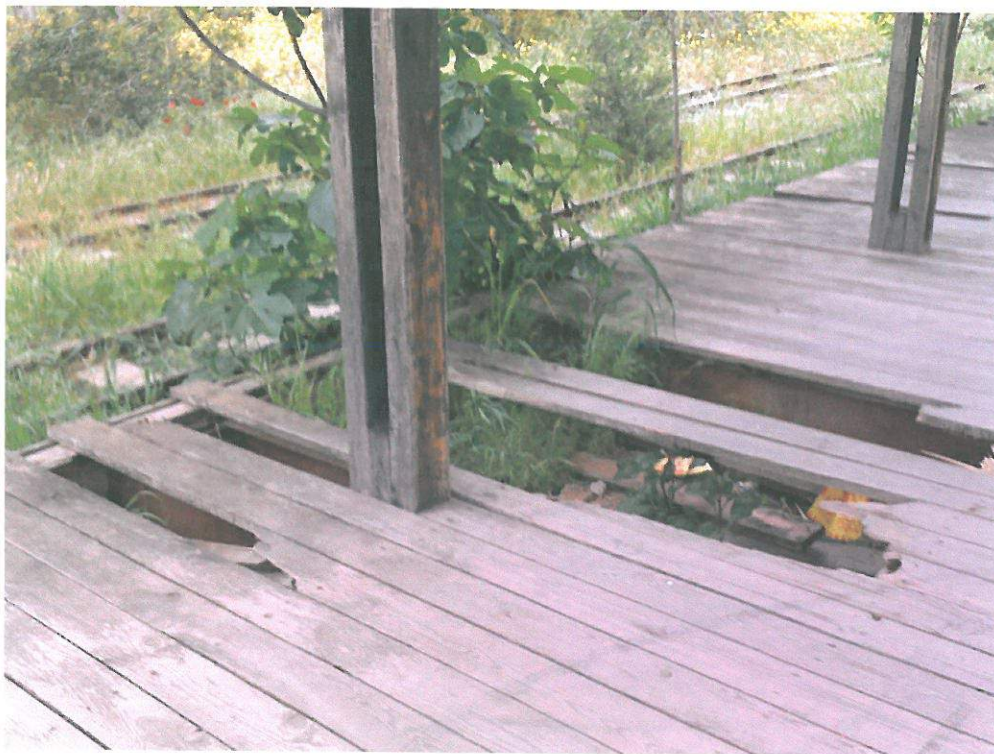
Οι σταθμοί του τρένου είναι με πολλές ζημιές και πιθανώς χρειάζονται ανακατασκευή.

↑  
Ξυλινά στάδια τρένου  
↓

7. Το παραπάνω (6) ισχύει και για τους σταθμούς του τραίνου. Η λειτουργία τους εξαρτάται από τις αποφάσεις που θα ληφθούν όσον αφορά στη βιωσιμότητα του. **Κατά την άποψη μας απλούστερη και οικονομικότερη λύση θα ήταν να λειτουργήσει ένα τραινάκι χωρίς σταθερή τροχιά (με τροχούς από καουτσούκ) όπως αυτό που κυκλοφορεί στο ιστορικό κέντρο της Αθήνας και στα αντίστοιχα πάρκα των ευρωπαϊκών πόλεων**

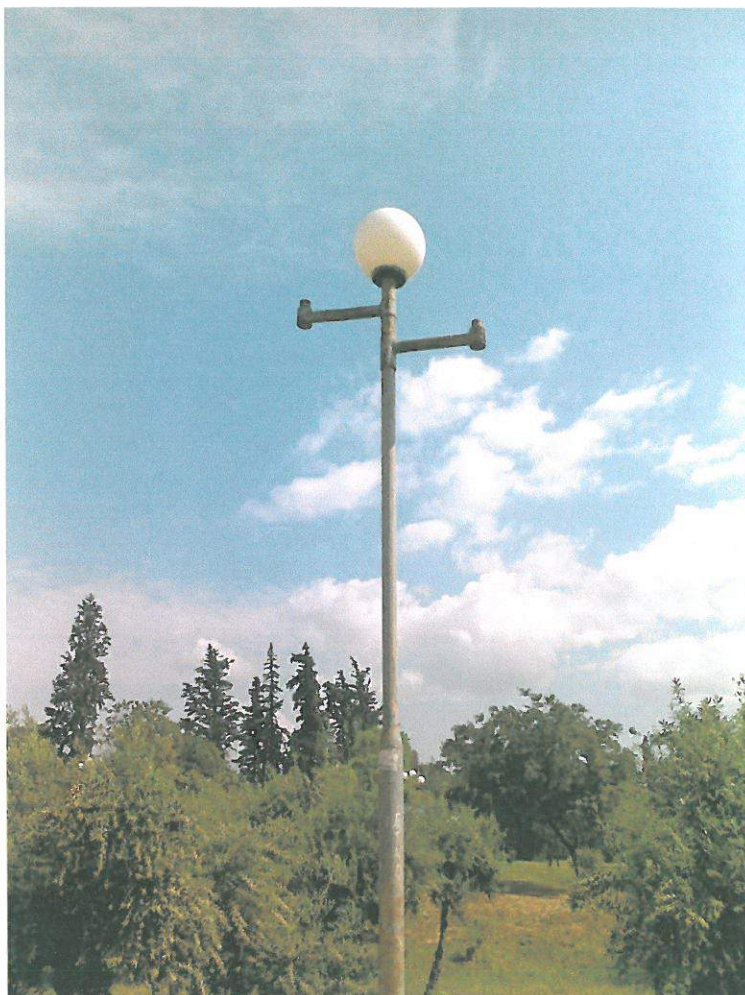
Όσον αφορά τα φωτιστικά, που είναι τρίμετροι σιδερένιοι ιστοί με τρεις μπάλες, σε λειτουργία βρίσκεται το κεντρικό κομμάτι του πάρκου και συνήθως με μία μόνο μπάλα να σώζεται σε κάθε ιστό.

Φωτιστικός Ύψος

4. Αποκατάσταση του υπάρχοντος ηλεκτροφωτισμού (υψηλά τρίφωτα).

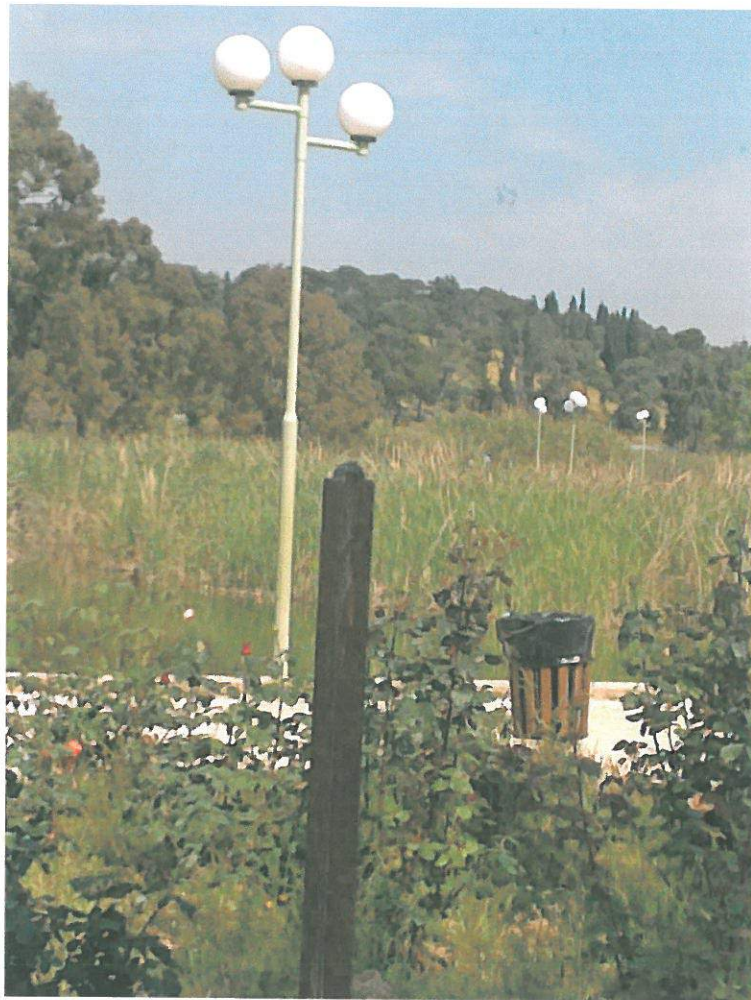
Φωτιστικός ιστός
