# Πάρκο Περιβαλλοντικής Ευαισθητοποίησης «Α. Τρίτσης»

Έλεγχος ζημιών εξοπλισμού  
Προτεινόμενες εργασίες αποκατάστασης

Μάιος 2009

### Ζημιές στο Πάρκο «Αντώνης Τρίτσης»

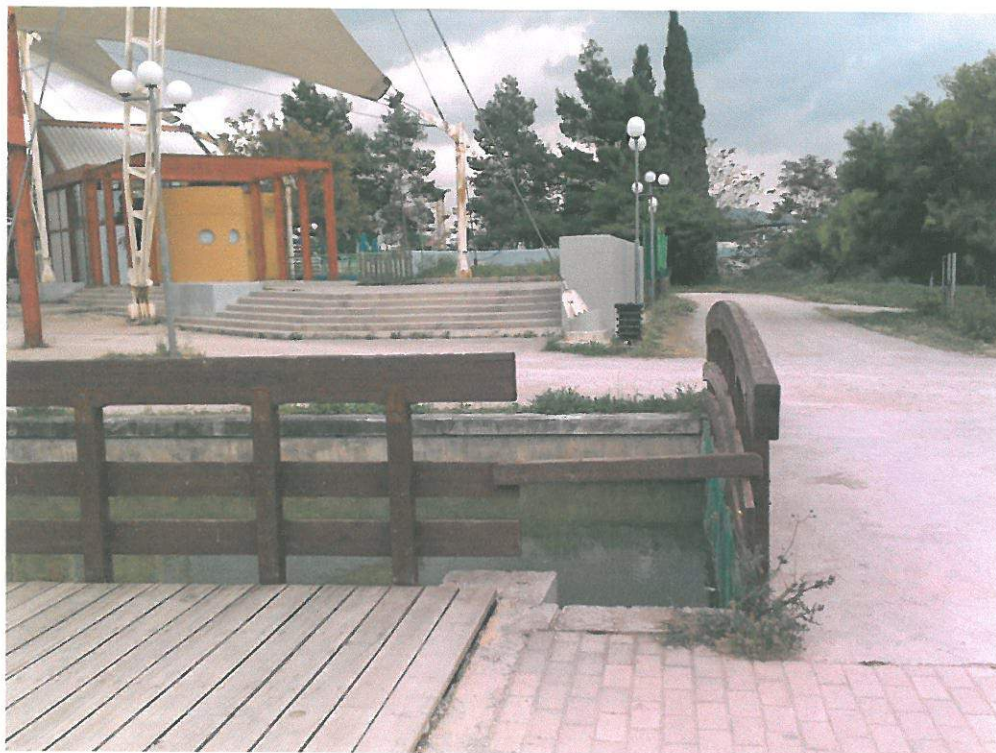
ΤΕΧΝΙΚΟΣ ΑΥΛΑΚΑΣ ΝΕΡΟΥ ΚΑΙ ΠΕΡΙΠΤΕΡΟ ΜΕ ΠΕΝΤΕΣ

Το περίπτερο με τις τέντες στη Λίμνη Ασωπιάδα κατά τα  $\frac{3}{4}$  είναι κατεστραμένο (ξηλωμένα κουφώματα, δάπεδα, τζάμια, υδραυλικά, φώτα, ψευδοροφές). Στο  $\frac{1}{3}$  του κτίσματος λειτουργεί καφετέρια.

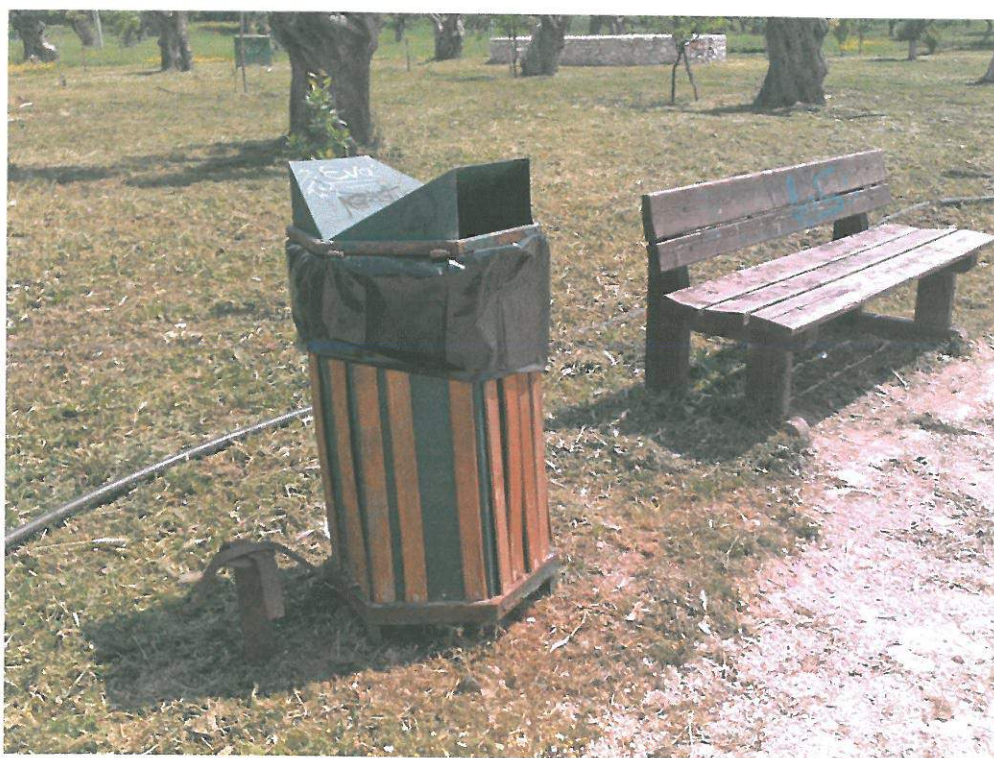
Από τα αρχικώς τοποθετηθέντα καλάθια αχρήστων έχει απομείνει το 5% και τα τελευταία χρόνια οι παρόδιοι Δήμοι έχουν τοποθετήσει μερικές δεκάδες άλλου τύπου καλάθια τα οποία είναι μισοκατεστραμένα.

Το ίδιο ισχύει και για τα παγκάκια της αρχικής μελέτης που έχει απομείνει το 5% και έχουν μεταγενέστερα τοποθετηθεί από τους παρόδιους Δήμους μερικές δεκάδες άλλου τύπου παγκάκια.

Παγκάκι - Κάδος αχρίβτων  
(από Δήμο)

1. Ξύλινα παγκάκια

2. Καλάθια αχρήστων περίπου 60 τεμ. αφού ελεγχθεί η θέση και η κατάσταση των υπαρχόντων.

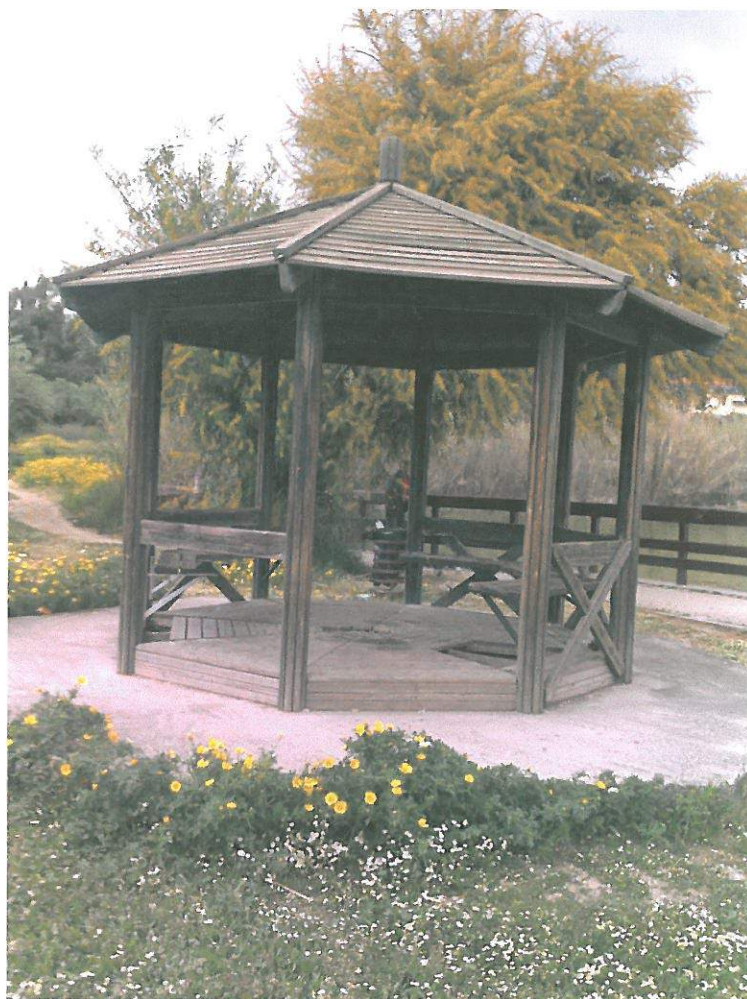
Τα ξύλινα στέγαστρα (κιόσκια) και τα παρατηρητήρια πουλιών θέλουν σοβαρές επισκευές και σε ορισμένες περιπτώσεις ανακατασκευές.

Ξύλινη Πέργκολα.

5. Έλεγχος και συμπλήρωση των τμημάτων που λείπουν από τα ξύλινα κιγκλιδώματα και δάπεδα στις γέφυρες, λίμνες, κανάλια.
6. Επισκευή στα ξύλινα κιόσκια και παρατηρητήρια πουλιών με συμπλήρωση κατεστραμμένων τμημάτων και χρωματισμός αυτών.

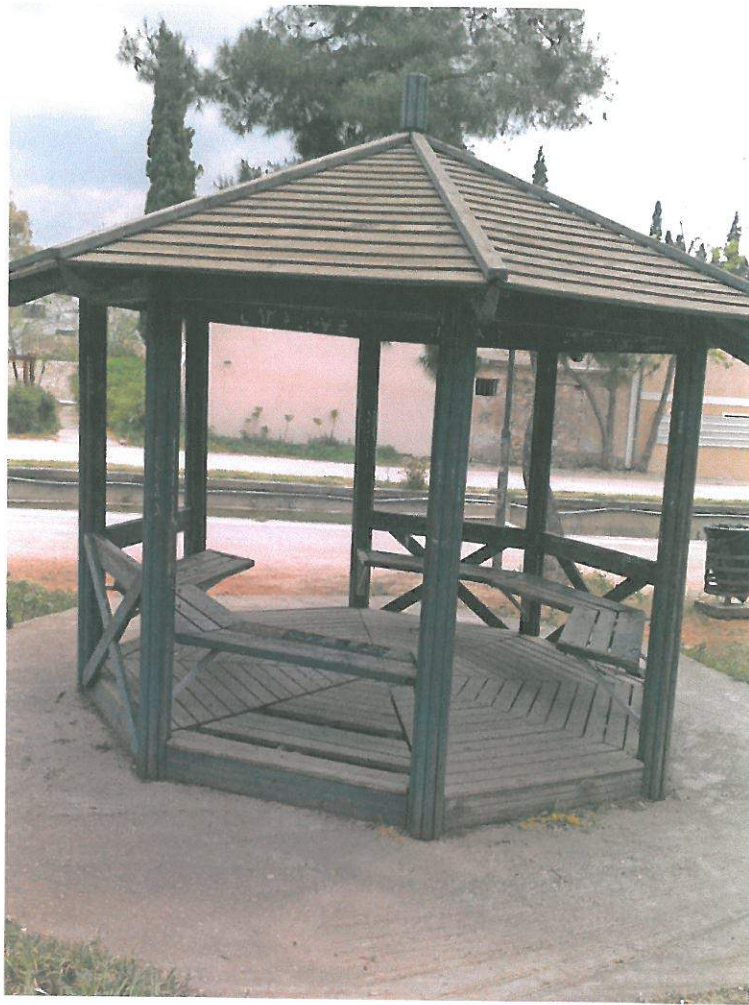
Ξύλινη πέογκολα
